## Obras de reabilitação da fábrica de água de Chelas

## Rehabilitation works of Chelas water factory

Foi no contexto acima referido que foram realizadas, em 2022, as obras de reabilitação na FA de Chelas, uma das 103 ETAR da empresa Águas do Tejo Atlântico, S.A. (AdTA), do Grupo Águas de Portugal, responsável pela gestão e exploração do sistema multimunicipal de saneamento de águas residuais da Grande Lisboa e Oeste. Estas obras, cujo investimento foi de 4 791 402 € (AdTA 2021a), englobaram a reabilitação dos edifícios industriais, órgãos de tratamento, redes de drenagem de águas residuais e de escoamentos (fase 1) e o fornecimento e a montagem de equipamentos metalomecânicos, eletromecânicos, elétricos e instrumentação de controlo do processo, bem como a remodelação das instalações elétricas, automação e sistema de supervisão (fase 2).

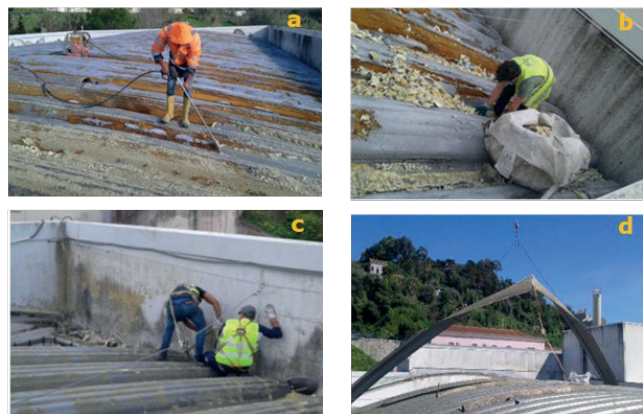
As coberturas apresentavam elevado desgaste, quer pela atmosfera interior, que provocou a oxidação das chapas metálicas e dos apoios das mesmas, quer pelo exterior, onde as condições climáticas aceleraram o desgaste do isolamento, o que inviabilizou a estanqueidade das coberturas. Nomeadamente, verificava-se a existência de focos e incidências de pontos de oxidação e corrosão das chapas metálicas autoportantes e das caleiras metálicas, que não cumpriam o objetivo mínimo de impermeabilização e contenção, dos espaços interiores que cobriam. Em algumas das chapas autoportantes que terão sido recortadas para inserção de chapas acrílicas, para maior iluminação interior, os efeitos da corrosão evidenciavam serem preocupantes ao nível da estabilidade e resistência das mesmas. Como se pretendia também fazer a instalação de painéis fotovoltaicos nas coberturas (o que implica a necessidade de coberturas planas), optou-se pela substituição integral das coberturas existentes por coberturas em betão e pelo necessário reforço das suas fundações, de modo a dotá-las de capacidade resistente para receber os referidos painéis, e de durabilidade adequada para fazer face às condições climáticas. Esta opção vem no sentido de aumentar a utilização de energia solar e consequentemente a produção própria de energia renovável nesta infraestrutura, no cumprimento do Programa “ZERO de Neutralidade Energética em 2030” da AdTA (AdTA 2020) e de acordo com a expectável revisão da Diretiva 91/271/CEE do Conselho, de 21 de maio de 1991, relativa ao tratamento de águas residuais urbanas (Comissão Europeia 2022).

**Figura 3.** Trabalhos de remoção da cobertura existente no edifício dos desarenadores e decantadores primários

Na Figura 3 mostram-se os trabalhos de remoção das coberturas, que incluíram lavagem das chapas (a), remoção do revestimento em poliuretano e acondicionamento dos resíduos em big-bags (b), corte dos apoios laterais das chapas (c) e por fim remoção das chapas metálicas (d).

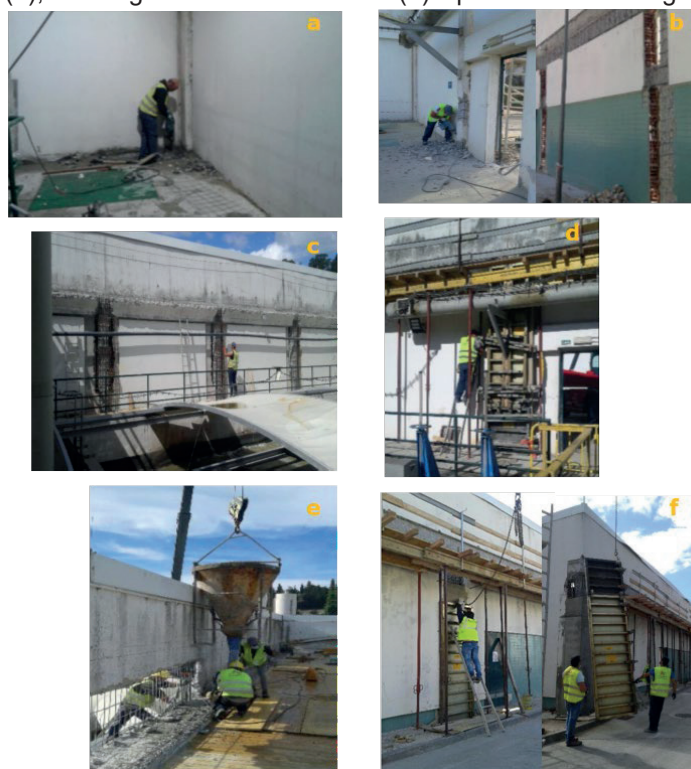
**Figura 4.** Trabalhos de reforço das fundações, pilares e vigas no edifício dos desarenadores e decantadores primários

Antes da colocação das novas coberturas e uma vez que a nova estrutura terá de acomodar cargas consideravelmente superiores às atuais (para suportar as cargas devidas aos painéis solares), foi necessário proceder ao reforço das fundações, pilares e vigas (Figura 4). Estes trabalhos incluíram a realização de sondagens e reforço das sapatas na periferia e no interior do edifício (a), picagem e reforço das vigas e pilares (b), realização de novas armaduras e sua ligação às existentes (c), execução de cofragem de vigas e pilares (d), betonagem desses elementos (e) e posterior descofragem, após a cura.

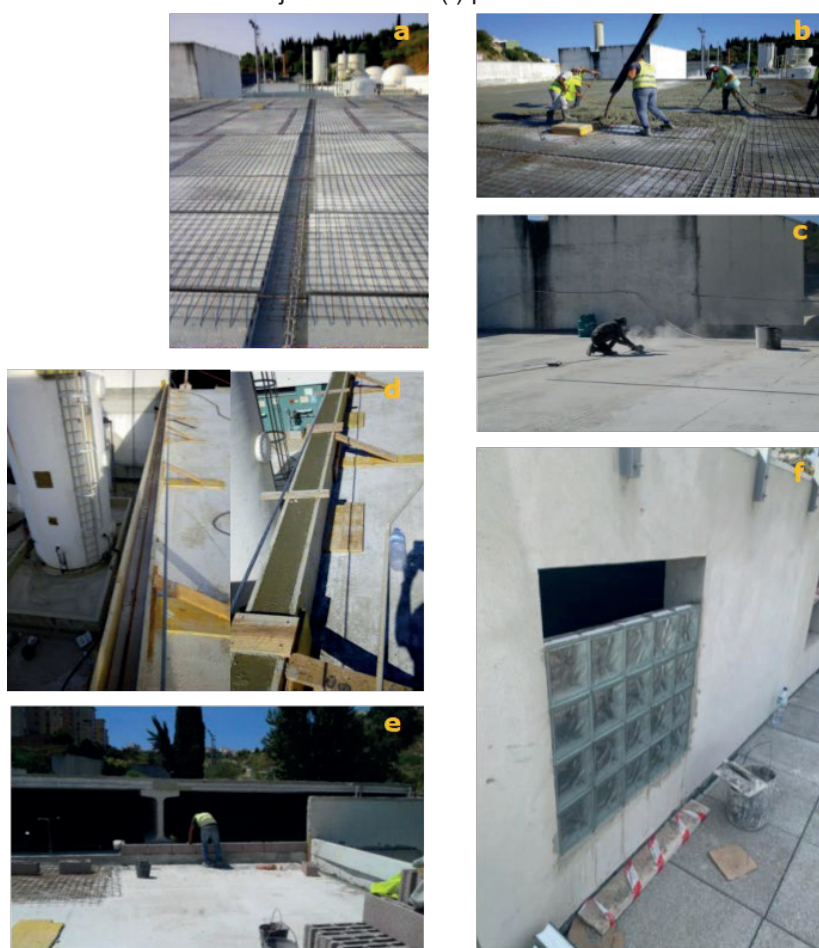
**Figura 5.** Trabalhos de realização da nova cobertura do edifício dos desarenadores e decantadores primários

Na Figura 5 mostra-se a sequência dos trabalhos para realização das novas coberturas, nomeadamente a colocação da armadura malhasol e armaduras de reforço nas aberturas dos tubos solares na cobertura (a), a betonagem da laje de compressão da cobertura (b), a cofragem e betonagem do aumento de platibanda na cobertura (c), a preparação das superfícies da laje para execução da membrana de betuminosa de impermeabilização com proteção de xisto (d), a execução de alvenarias em fecho de vãos (e) e a execução do fechamento de alvenaria com tijolos de vidro (f) para entrada de luz natural no edifício.

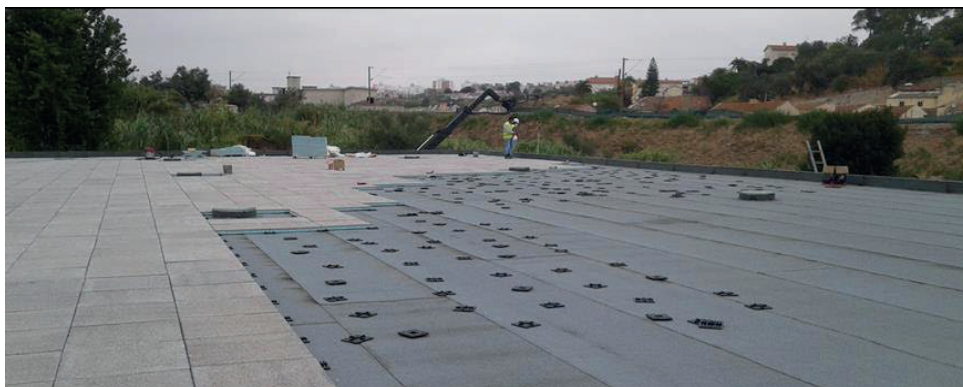
**Figura 6.** Colocação da membrana betuminosa na nova cobertura do edifício dos desarenadores e decantadores primários

A reduzida inclinação da cobertura foi dada pela própria estrutura. Para a impermeabilização da cobertura colocou-se uma membrana betuminosa com proteção de xisto, para minimizar o seu desgaste (Figura 6). Este tipo de membrana foi escolhido por apresentar boa flexibilidade a baixas temperaturas, grande resistência a agentes atmosféricos e elevado ponto de amolecimento, além de ser fácil de aplicar.

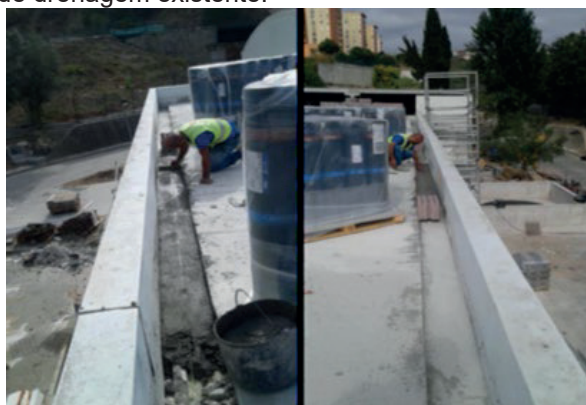
A solução de drenagem de águas pluviais existente, e que foi substituída, baseava-se na recolha de água das coberturas em caleiras metálicas, que se encontravam inoperantes devido aos focos e incidências de pontos de oxidação e corrosão, pela exposição ao meio ambiente interior dos edifícios. Mas, como também houve necessidade de fazer novas coberturas, o novo sistema de recolha de águas pluviais baseia-se numa recolha por via de caleiras pré-formadas na camada de compressão aplicada sobre os elementos alvéolares pré-esforçados que constituem a estrutura resistente da nova laje cobertura. Para os elementos de condução e drenagem vertical das águas pluviais, manteve-se a utilização de tubagens de PVC (Figura 10), pelo exterior, tendo o sistema de drenagem sido ligado à rede de drenagem existente.

Figura 10. Execução das caleiras na cobertura

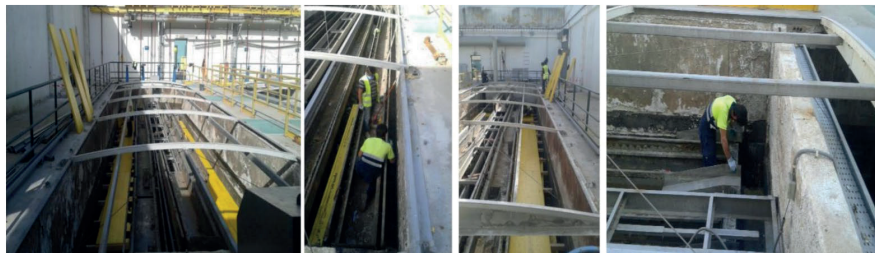
Apenas três dos decantadores primários apresentavam as paredes deterioradas, com destaque do betão e argamassas de revestimento, bem como oxidação/corrosão avançada das armaduras no interior das paredes. Este processo de degradação deve-se à reação dos revestimentos com o efluente, ou seja, quando as camadas superficiais das paredes/fundos se encontram carbonatadas, a permeabilidade/porosidade do betão aumenta, quer a líquidos quer a gases, levando à sua deterioração química e à oxidação /corrosão das armaduras que, pelo efeito mecânico do aumento de volume pela corrosão, promovem o destaque do recobrimento.

**Figura 11.** Desmontagem de elementos de um dos decantadores primários

- ii) Remoção das tubagens de aço e/ou de outros materiais danificados e encaminhamento para valorização.
- iii) Remoção e ou reabilitação e recolocação dos descarregadores de superfície. Para a execução das intervenções nas paredes e fundo foi necessário desmontar os descarregadores de superfície e as lamelas (Figura 11), realizando-se a proteção adequada dos elementos de construção civil e dos equipamentos eletromecânicos a manter e/ou em funcionamento durante a realização dos trabalhos.

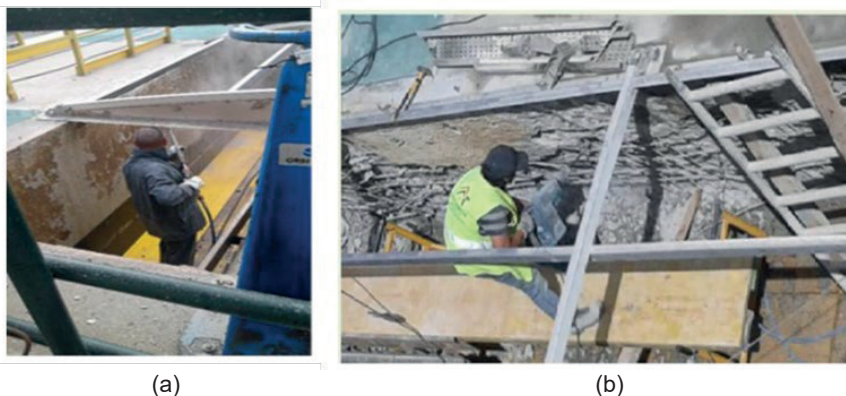
**Figura 12.** Trabalhos de hidrodecapagem e picagem

- iv) Reparação das paredes e fundo dos descarregadores. Estes trabalhos começaram pela limpeza e remoção das superfícies degradadas, com recurso a lavagem a jato de água de alta pressão (Figura 12a). Seguiu-se a picagem das superfícies com martelo pneumático (Figura 12b). Durante estes trabalhos foi necessário garantir a proteção adequada dos elementos de construção civil e dos equipamentos eletromecânicos, a manter e/ou em funcionamento.

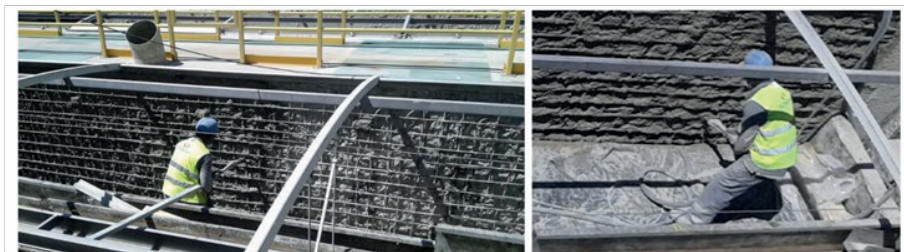
**Figura 13.** Reposição das armaduras e betonagem

- v) Reposição de armaduras e betonagem (Figura 13).

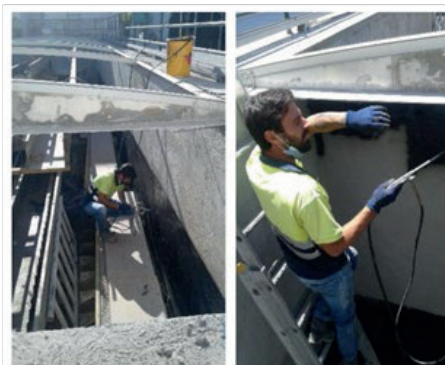
**Figura 14.** Aplicação da membrana em PEAD e pintura com tinta betuminosa

- vi) Revestimentos e pinturas. Foi feito um revestimento, numa altura de 2 m, com membrana em polietileno de alta densidade (PEAD) de 3 mm de espessura, com juntas por termofusão, com uma largura mínima de 25 mm (Figura 14). Optou-se por membranas de PEAD em detrimento das membranas de PVC, por as membranas de PEAD serem muito mais resistentes quimicamente (Vandervoort 1992) e por isso

apropriadas para ambientes quimicamente agressivos. Na restante altura fez-se a aplicação de pintura com tinta betuminosa, própria também para estes ambientes.

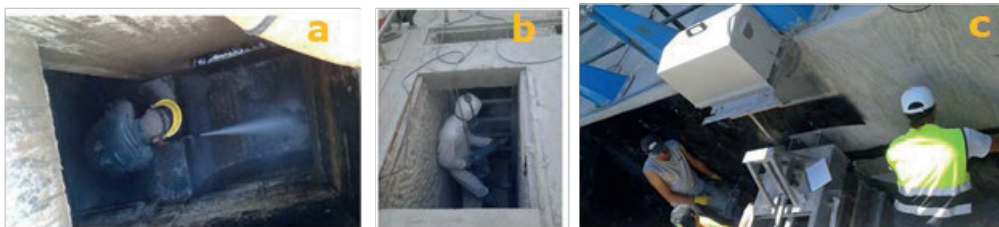
**Figura 16.** Sequência dos trabalhos de reparação das superfícies em betão dos tanques

Nos tanques de lamas mistas e de lamas digeridas, após o seu esvaziamento, foi efetuada a reparação das superfícies em betão e argamassas de revestimento, o que incluiu os trabalhos a seguir indicados e cuja sequência se mostra na Figura 16: limpeza e remoção das superfícies degradadas (incluindo a cobertura), com recurso a lavagem a jato de água

de alta pressão (a), picagem das superfícies com martelo pneumático, numa altura de 3 m, nas paredes (b), impermeabilização dessa área com membrana de PEAD, de 3 mm de espessura (c), própria para ambientes quimicamente agressivos, como já foi referido. Na restante altura foi efetuada a aplicação de argamassa de selagem (com espessura média de 3 cm) para ligação do revestimento de PEAD ao betão existente, tendo para o efeito sido necessário recorrer a cofragem.
