## Obras de reabilitação da fábrica de água de Chelas

## Rehabilitation works of Chelas water factory

Foi no contexto acima referido que foram realizadas, em 2022, as obras de reabilitação na FA de Chelas, uma das 103 ETAR da empresa Águas do Tejo Atlântico, S.A. (AdTA), do Grupo Águas de Portugal, responsável pela gestão e exploração do sistema multimunicipal de saneamento de águas residuais da Grande Lisboa e Oeste. Estas obras, cujo investimento foi de 4 791 402 € (AdTA 2021a), englobaram a reabilitação dos edifícios industriais, órgãos de tratamento, redes de drenagem de águas residuais e de escoamentos (fase 1) e o fornecimento e a montagem de equipamentos metalomecânicos, eletromecânicos, elétricos e instrumentação de controlo do processo, bem como a remodelação das instalações elétricas, automação e sistema de supervisão (fase 2).

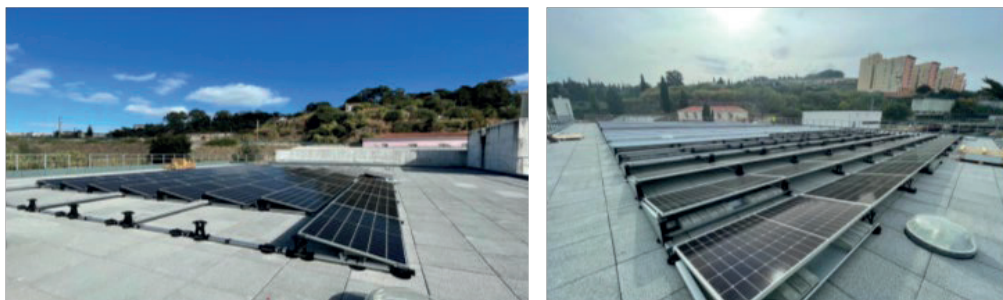
**Figura 7.** Instalação dos módulos fotovoltaicos

Nas coberturas, foi depois instalada uma central fotovoltaica composta por 369 módulos fotovoltaicos monocristalinos com 380 Wp de potência, instalados em estrutura de suporte triangular e assentes em estrutura autossuportante com lastro próprio (Figura 7). A energia produzida destina-se a autoconsumo na FA de Chelas.

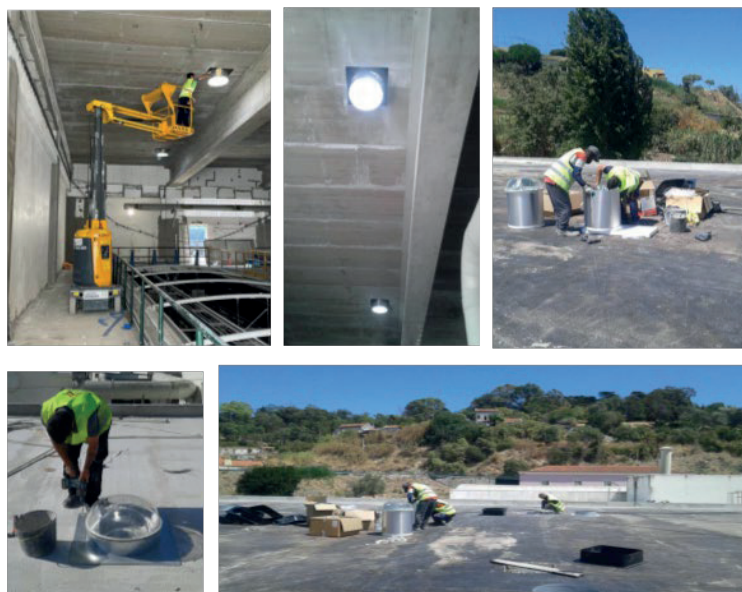
**Figura 8.** Instalação dos tubos solares

Foram previstas zonas de circulação para poder ser realizada a manutenção dos painéis fotovoltaicos. Nas zonas entre os painéis também foram colocados tubos solares, que permitem a iluminação natural dos espaços interiores (Figura 8).

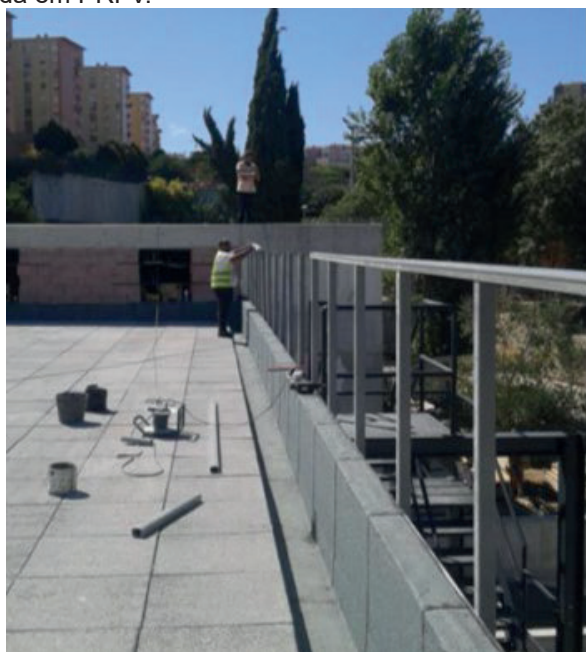
**Figura 9.** Colocação de guarda-corpos em PRFV

Em toda a periferia das coberturas colocaram-se guarda-corpos em polímero reforçado com fibra de vidro (PRFV), por terem grande resistência ao calor e corrosão, não necessitando, por isso, de manutenções constantes, para além da sua facilidade e rapidez de colocação (Figura 9). Na transição entre coberturas, a cotas diferentes, colocou-se também uma escada em PRFV.

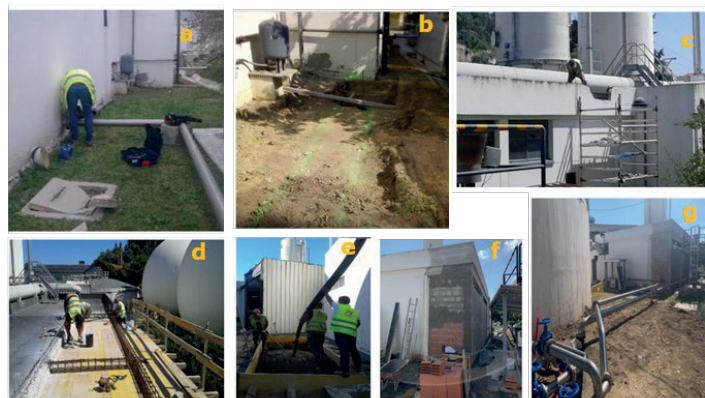
**Figura 15.** Sequência dos trabalhos de ampliação do edifício de espessamento e desidratação de lamas

A ampliação do edifício de espessamento e desidratação de lamas foi necessária para se conseguir instalar um novo equipamento (um tambor adicional para tratamento de lamas biológicas). Para a ampliação, optou-se por manter a estrutura do edifício existente, em betão armado convencional, com sapatas, pilares, vigas e laje, solidarizando-se devidamente à parte existente, o que incluiu os trabalhos a seguir indicados e cuja sequência se mostra na Figura 15: remoção/desvio de infraestruturas existentes no edifício de espessamento e desidratação de lamas (a), marcações e escavação para a implantação das novas sapatas na zona a ampliar (b), picagem da estrutura existente para permitir a solidarização à parte a acrescentar (c), execução de armaduras e cofragens, incluindo as das fundações (d), betonagem dos pilares, vigas lajes e fundações (e), descofragem e fecho das paredes em alvenaria e sua preparação para revestir a reboco, com acabamento semelhante ao existente (f) e instalação das tubagens no exterior do edifício (g).
